MEMORIAL DESCRITIVO

OBRA: REPAROS NAS ESTRADAS MUNICIPAIS

PROPRIETÁRIO: PREFEITURA MUNICIPAL DE BOA VISTA DO SUL

ENDEREÇO: Boa Vista do Sul - RS

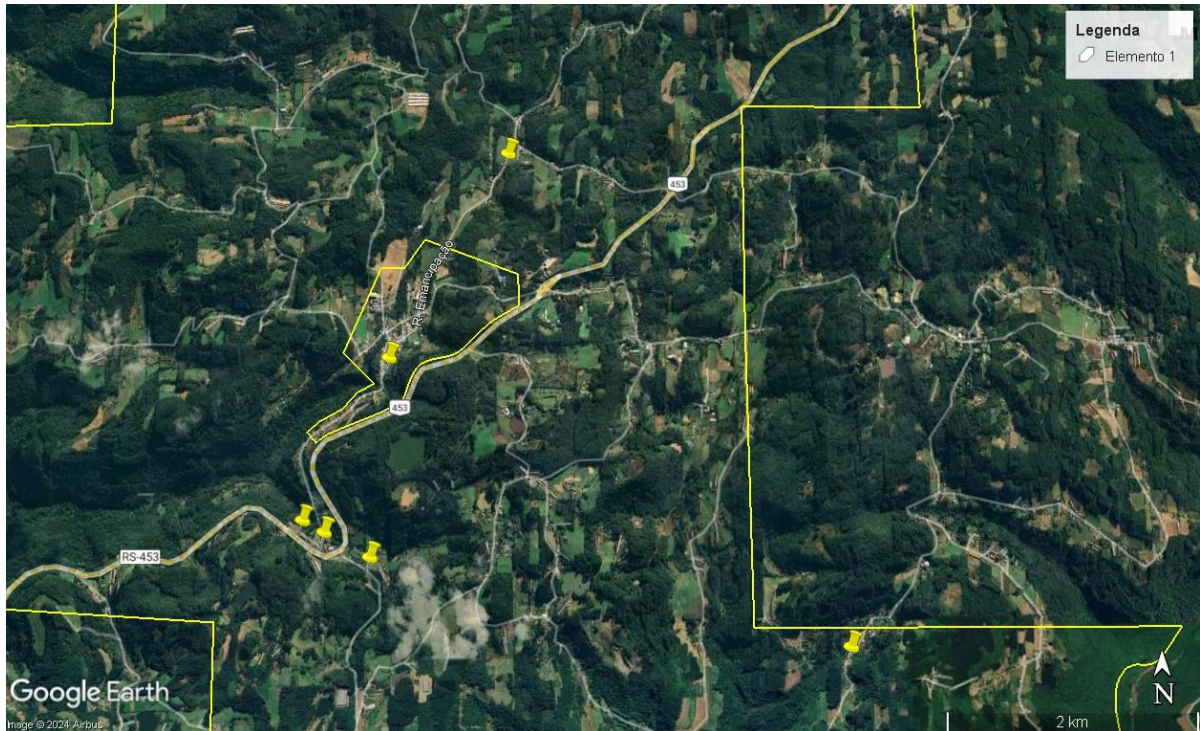
Imagem 01: Pontos com reparos necessários - Fonte: Google Earth

Os reparos deverão ser executados em diversos pontos das estradas municipais, conforme fotos abaixo.

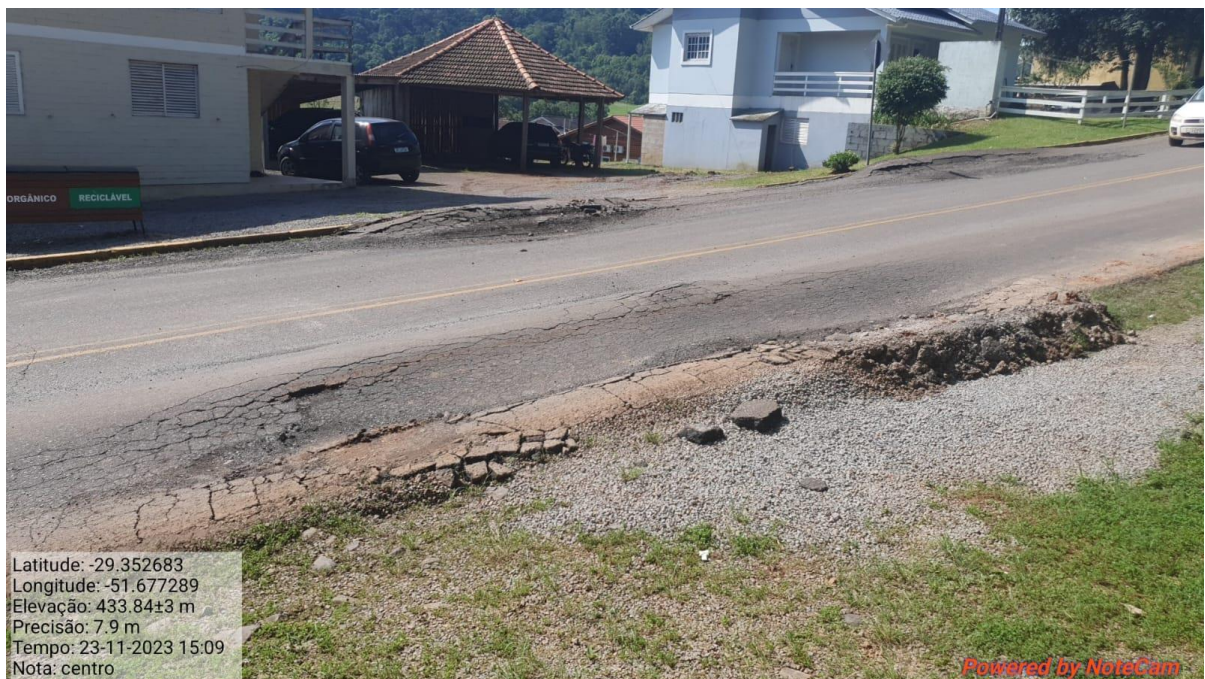
Foto 01. Trecho na sede do município

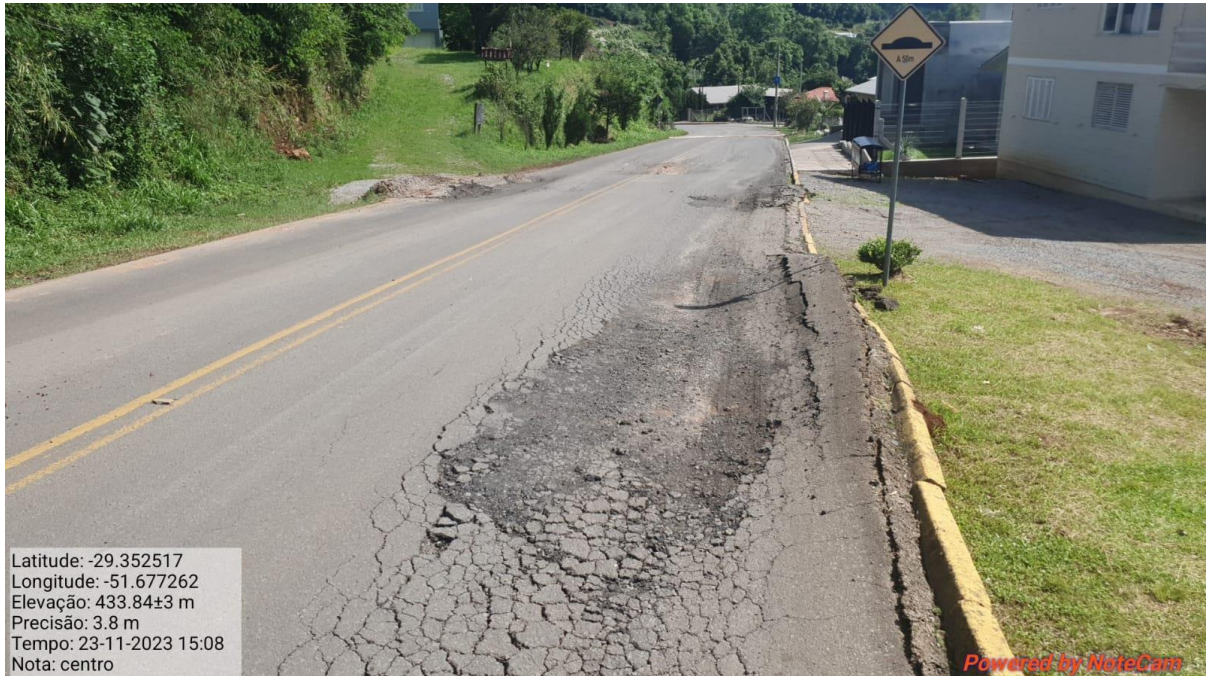
Foto 02. Trecho na sede do município

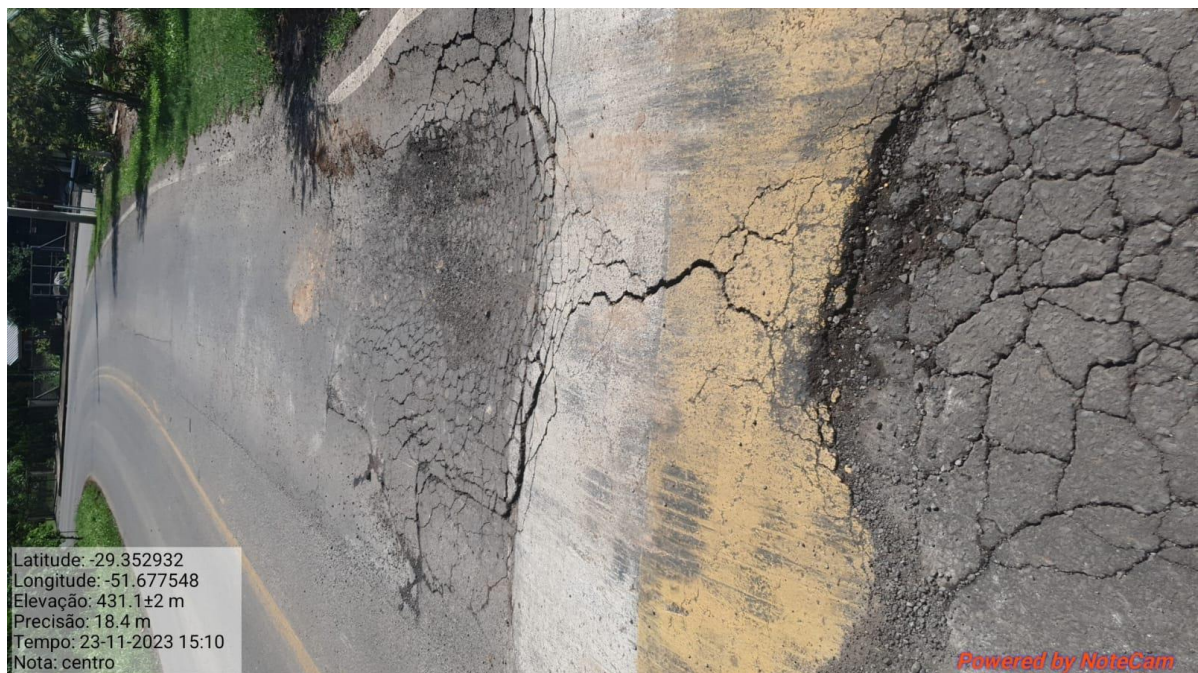
Foto 03. Trecho na sede do município

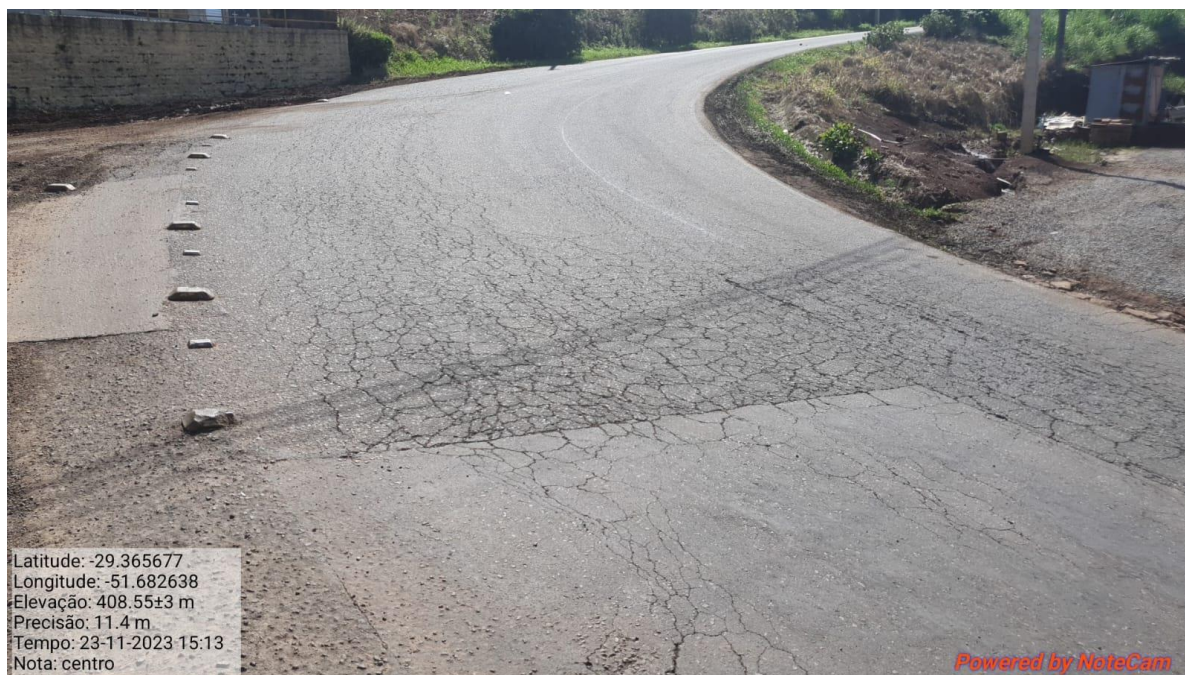
Foto 04. Trecho próximo ao pórtico do município

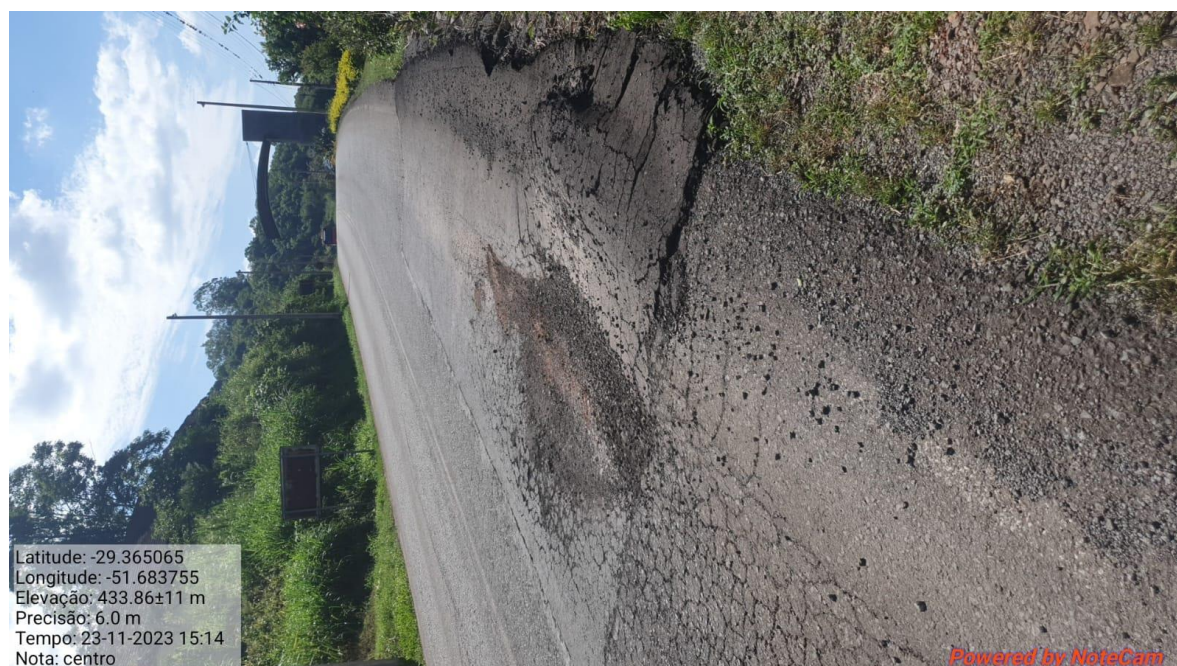
Foto 05. Trecho próximo ao pórtico do município

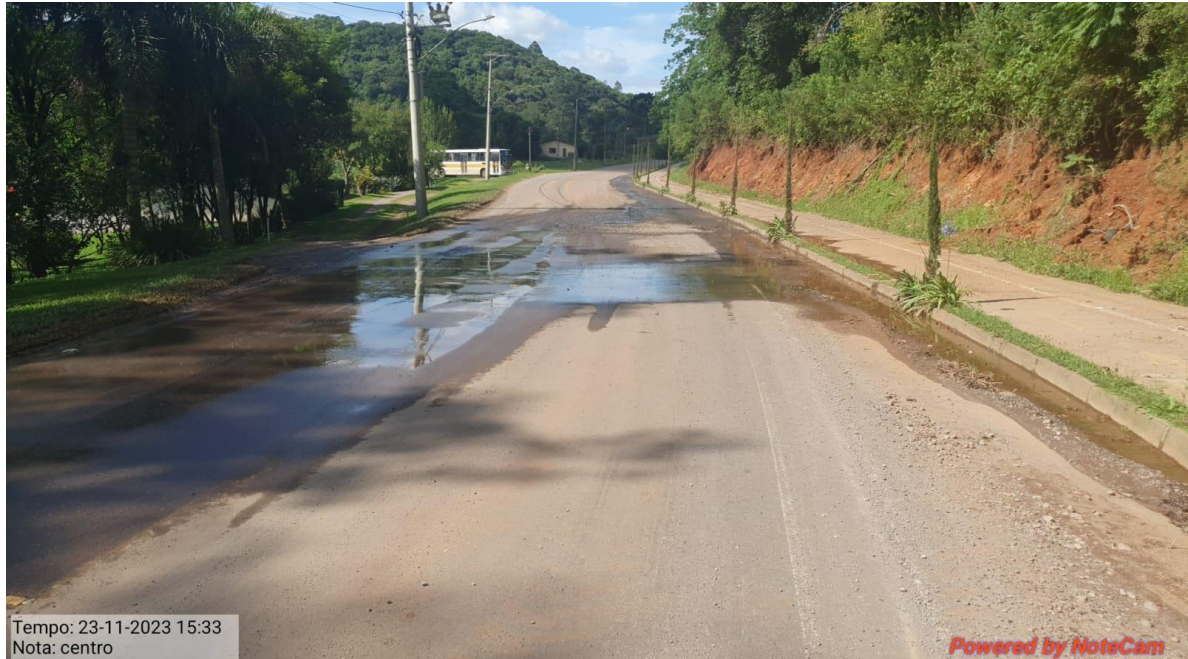
Foto 06. Trecho próximo à sede do município

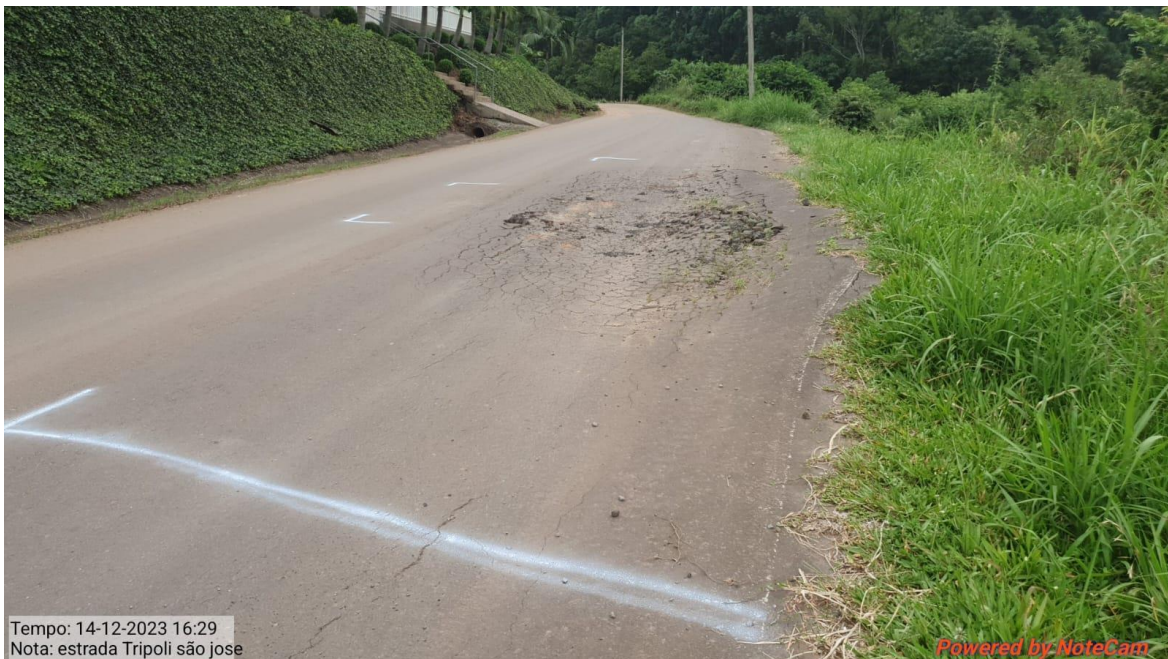
Foto 07. Trecho próximo a localidade de Tripoli São José

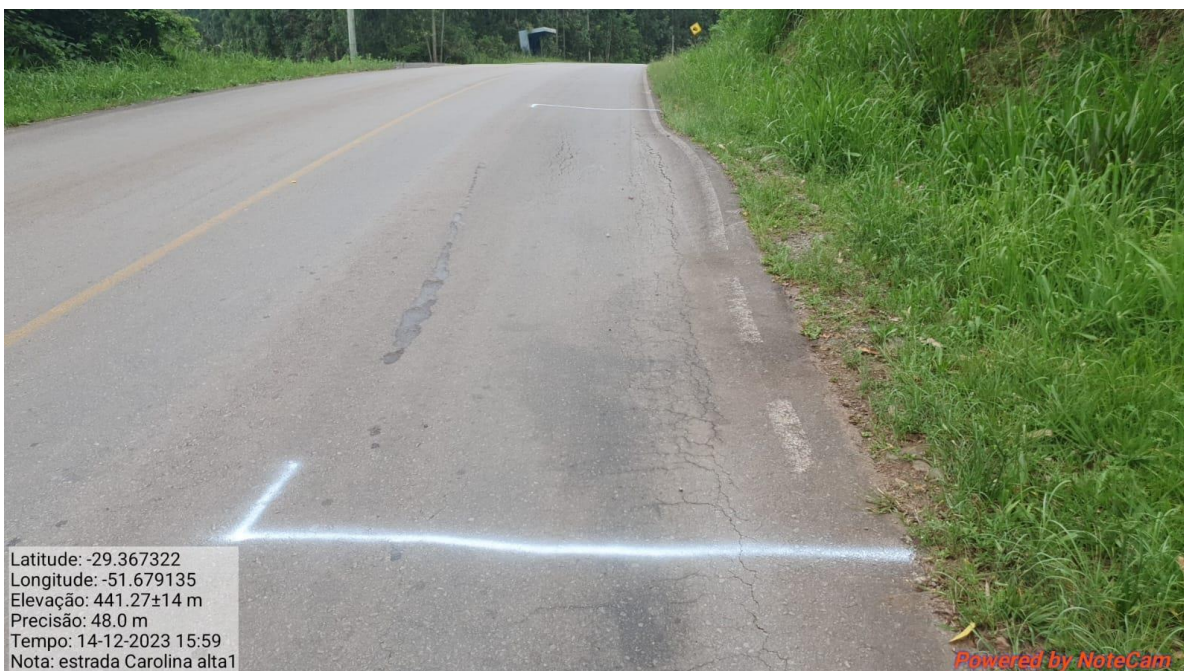
Foto 08. Trecho próximo a localidade de Carolina Alta

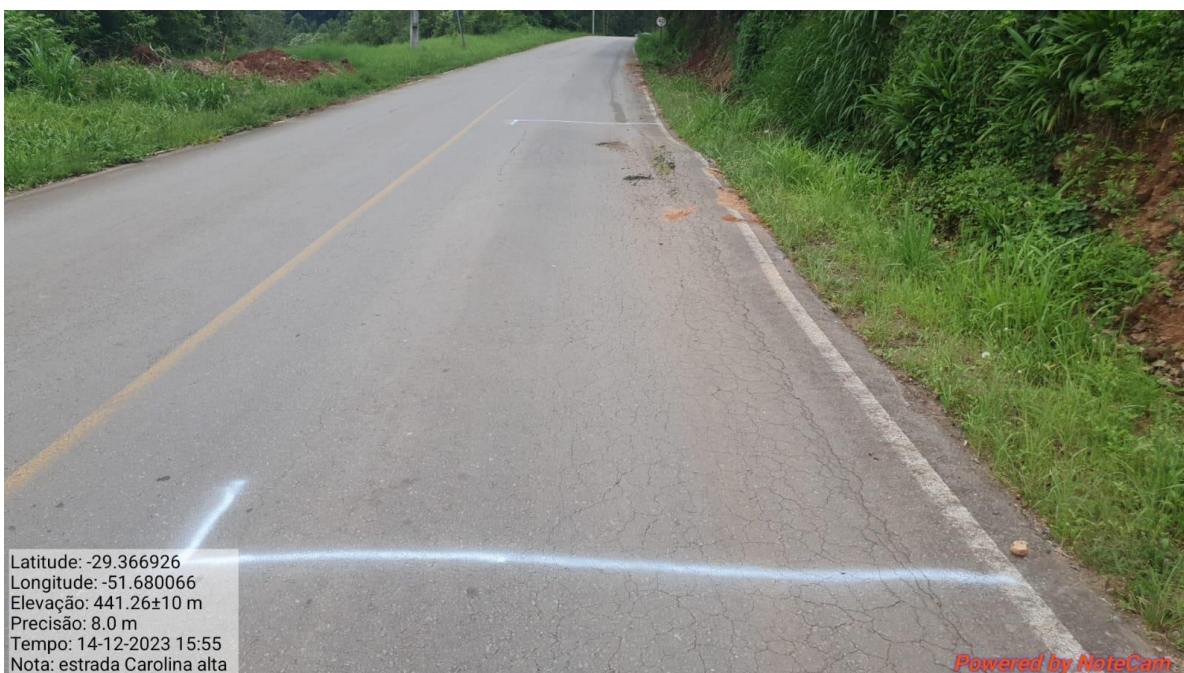
Foto 09. Trecho próximo a localidade de Carolina Alta
